# KARTA REJESTRACYJNA OSUWISKA

1 2 - 6 1 - 0 1 1 - 0 8 3 2 5 1

| 1. Miejscowość:<br><br>Bronowice Małe | 2. Gmina:<br><br>Kraków gm. miejska | 3. Powiat:<br><br>Kraków | 4. Województwo:<br><br>małopolskie |

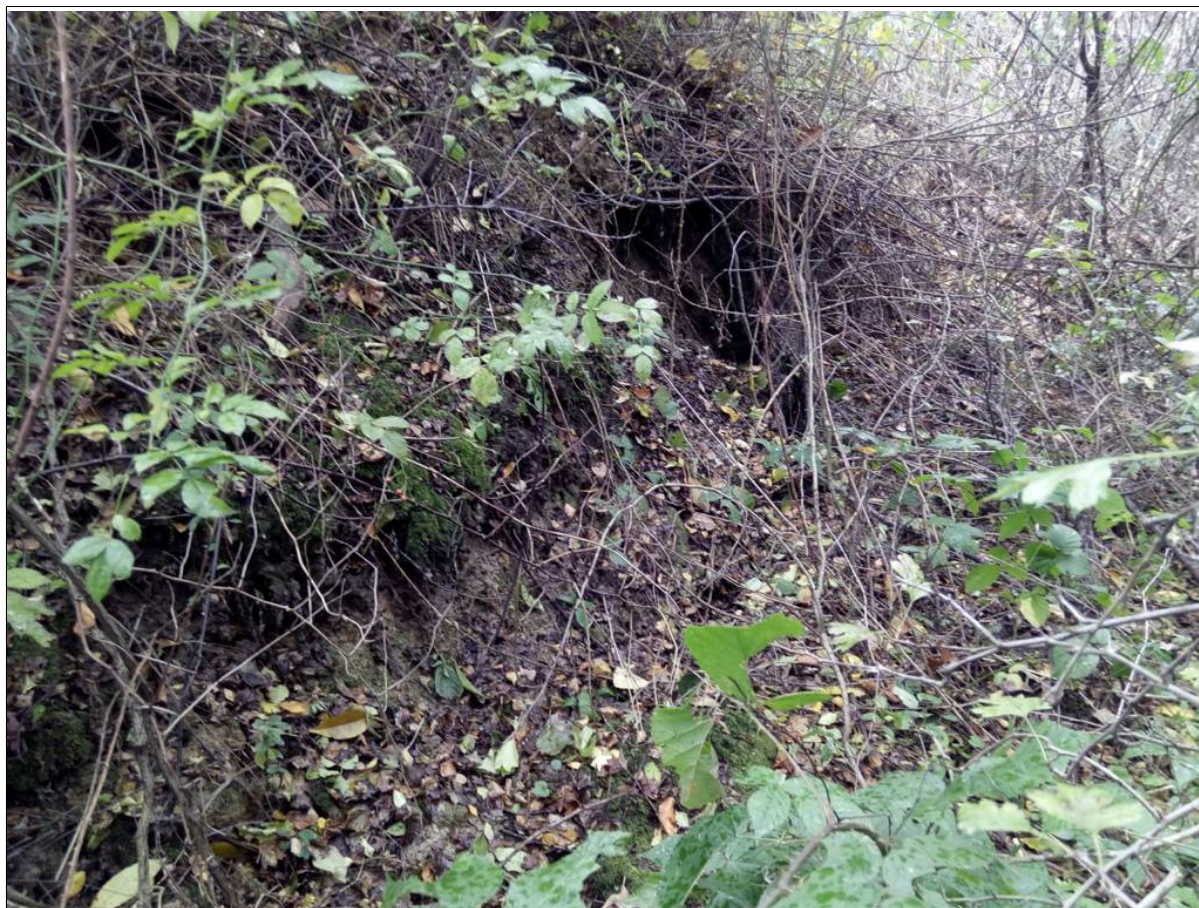
| 6. Krótki opis słowny:<br><p>Niewielkie, aktywne osuwisko utworzone w przydrożnej skarpie, na skutek infiltracji wód opadowych oraz roztopowych. Osuwisko rozpoczyna się wyraźną, stromą skarpią o wysokości ponad 1,5 m. W 2017 roku, w wyniku ruchów masowych uszkodzeniu uległy przydrożny rów odwodnieniowy oraz ażurowe płyty ułożone na zboczu lewostronnej skarpy przydrożnej. Koluwia osuwiska częściowo nasunęły się na jezdnię drogi gminnej 603464K, tworząc czoło o wysokości 0,5 m. Na utworzenie osuwiska pośredni wpływ miało zastosowanie słaboprzepuszczalnego materiału, który znajduje się pod płytami ażurowymi. Infiltrująca w głąb gruntów woda była częściowo zatrzymywana przez membranę, co powodowało silne nawodnienie i uplastycznienie gruntów. Przydrożna skarpa na całej długości jest przekształcona na skutek remontu jezdni oraz montażu koryt odwodnieniowych. Utrudnia to weryfikację terenową pod kątem występowania innych osuwisk na skarpie. Ze względu na zastosowanie membrany pod płytami ażurowymi, na całej długości jej występowania, skarpię przydrożną należy uznać za zagrożoną występowaniem ruchów masowych.</p> | | | |

Fot.1. Skarpa osuwiska

Osuwisko ma prawdopodobnie charakter płytki i jego zabezpieczenie może polegać na usunięciu koluwium i rozplantowaniu skarpy. Aby to jednoznacznie potwierdzić konieczne jest wykonanie dokumentacji geologiczno-inżynierskiej opartej o co najmniej jedno pełnordzeniowe wiercenie, które udokumentuje głębokość zalegania najgłębszej powierzchni poślizgu. W przypadku udokumentowania powierzchni poślizgu znajdującej się poniżej drogi oraz poniżej koryta odwodnieniowego, konieczne będzie wykonanie specjalistycznych zabezpieczeń. W chwili obecnej zaleca się usunięcie membrany spod płyt ażurowych.

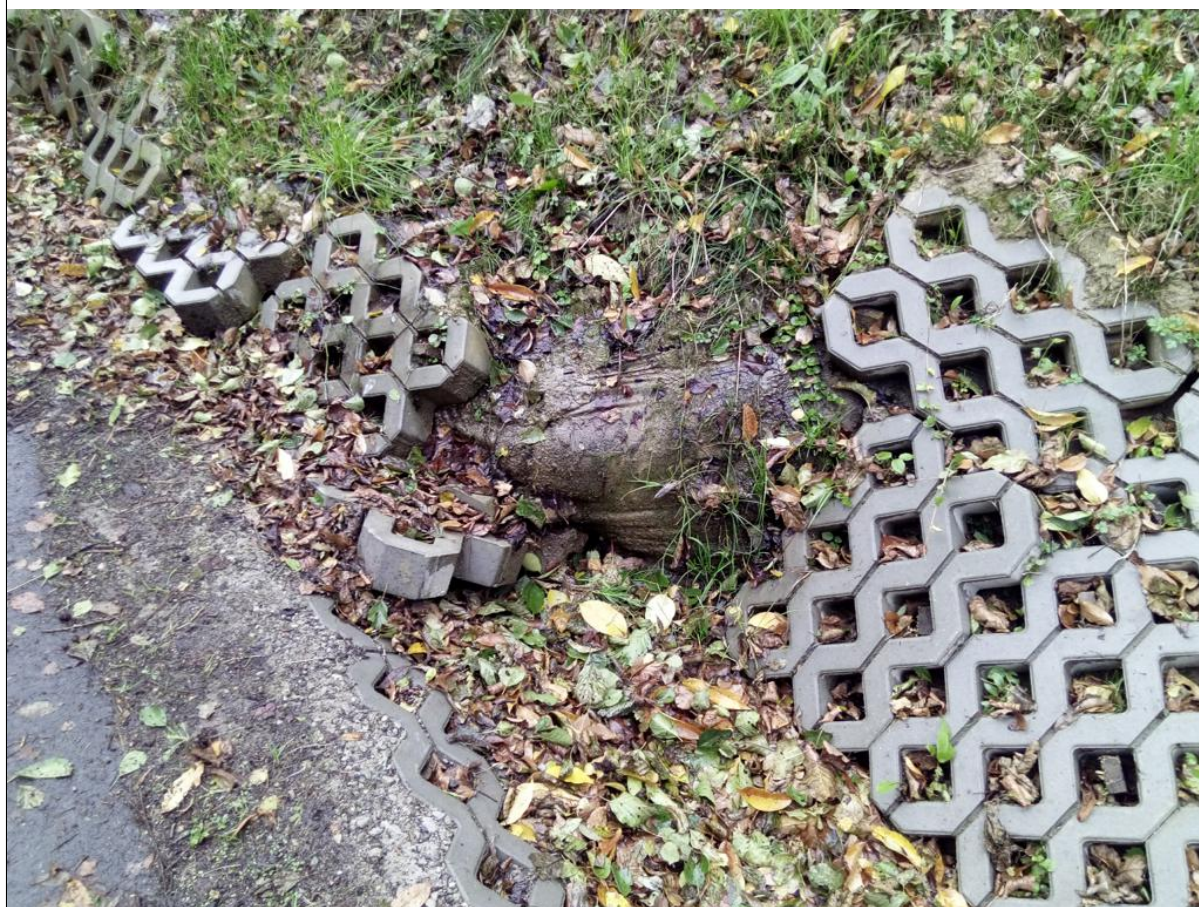
Fot. 4. Słaboprzepuszczalny materiał zastosowany jako podkład pod płyty ażurowe

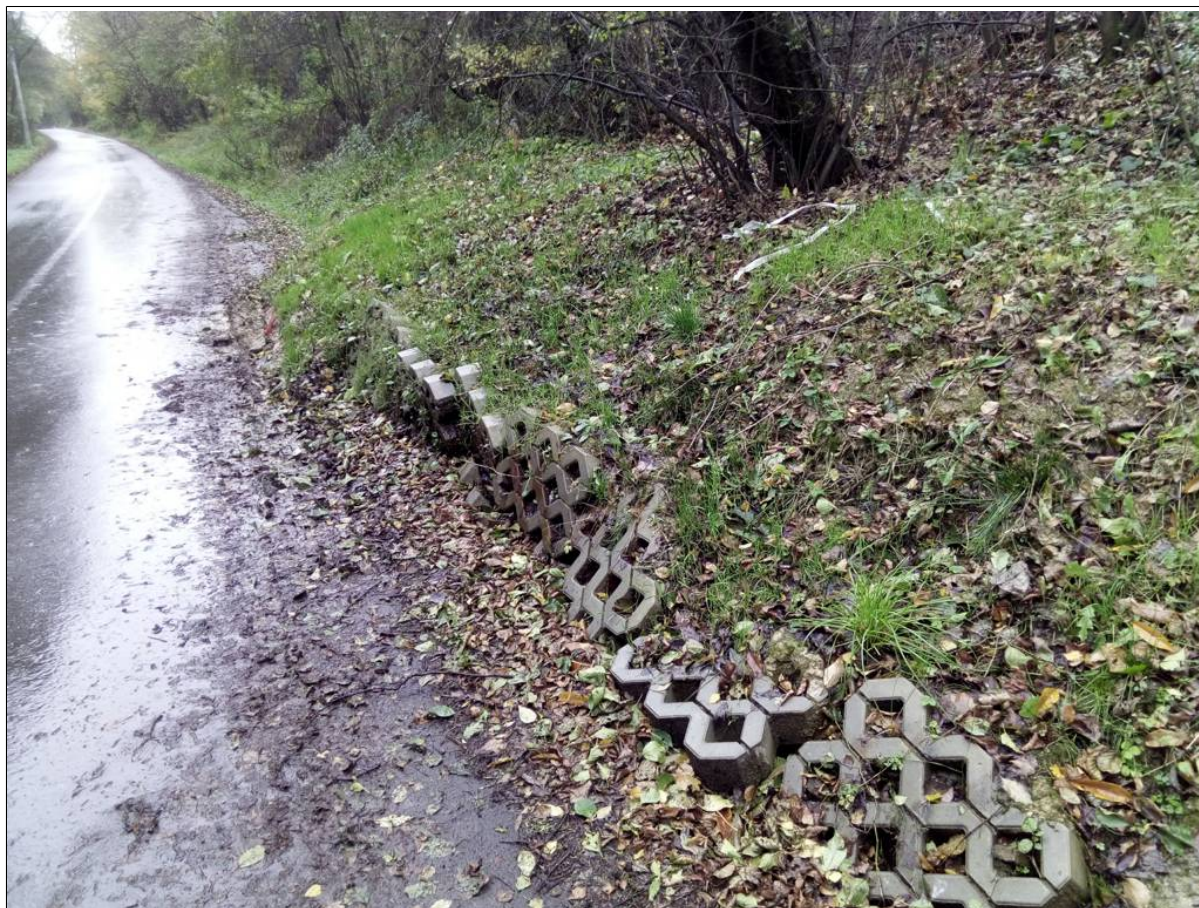
| 3. Infrastruktura komunikacyjna:<br>koluwia nasunięte na drogę gminną | 8. Infrastruktura komunikacyjna:<br>możliwe dalsze nasunięcia |

Fot. 3. Koluwia osuwiska i uszkodzone płyty ażurowe

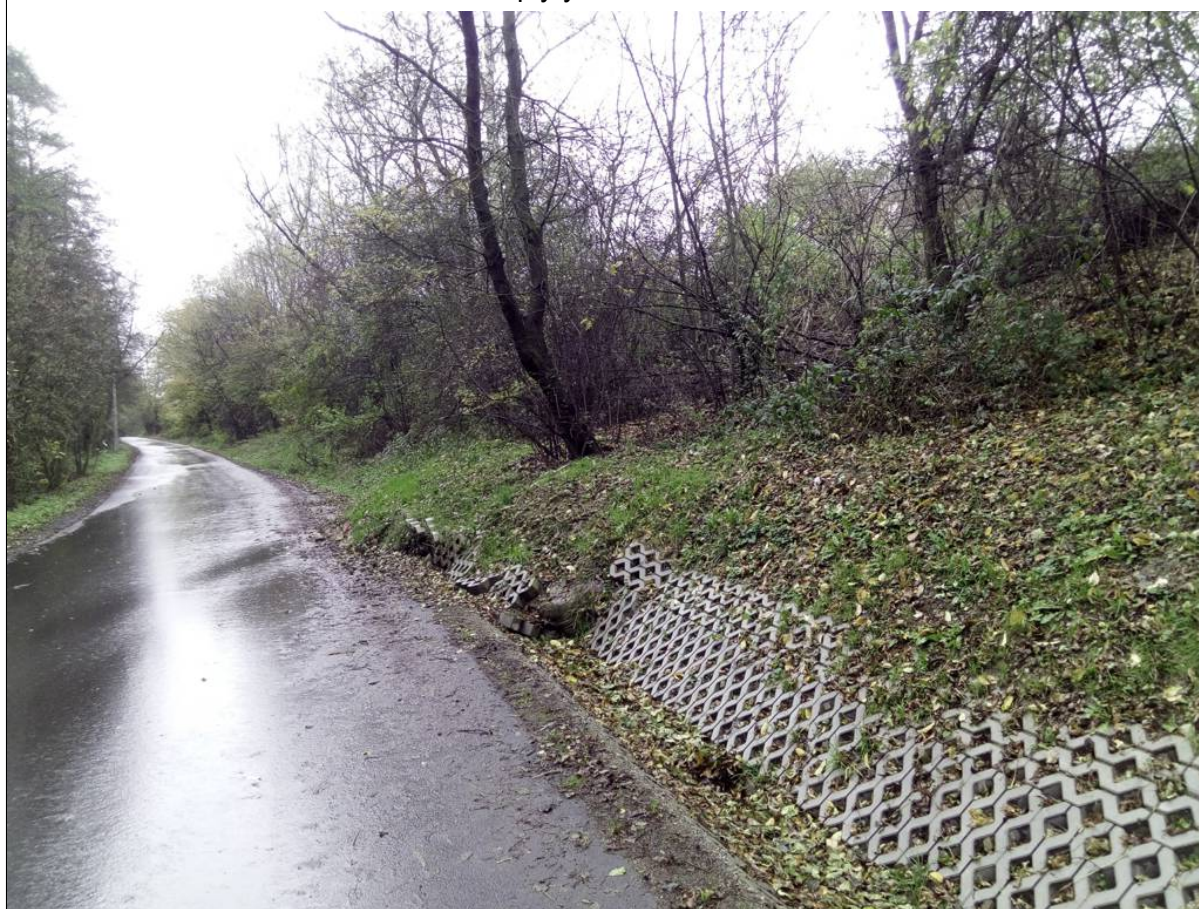
| 5. Inne:<br>uszkodzenie koryta odwodnieniowego | 10. Inne:<br>możliwe dalsze uszkodzenia |

Fot. 2. Jęzor osuwiska zaciskający rów odwodnieniowy
