## NOTATKA ORNITOLOGICZNA

Dotyczy: kontroli przyrodniczej zieleni przeznaczonej do usunięcia w ramach realizacji inwestycji pt.: „Budowa ul. 8 Pułku Ułanów w Krakowie – odcinek 4”

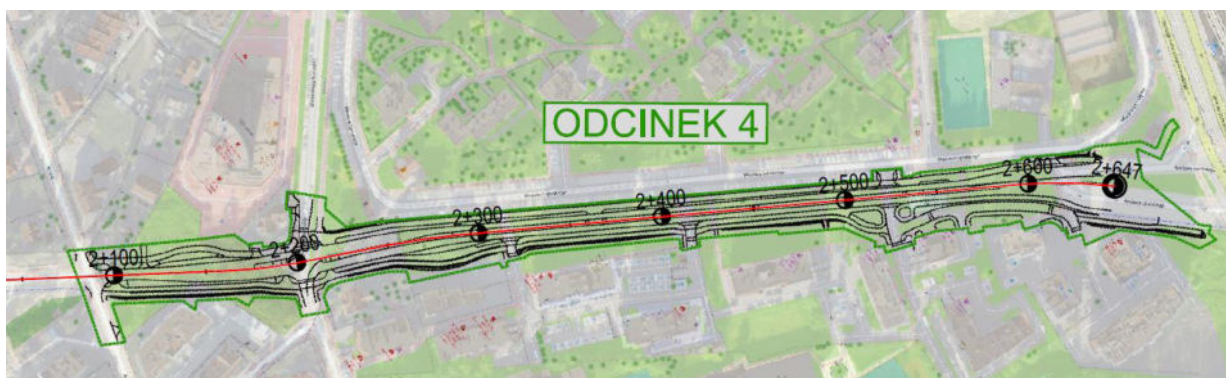
Ryc. 1. Teren objęty kontrolą – odcinek 4

Dnia 25.03.2025 r. przeprowadzono kontrolę przyrodniczą terenu inwestycji oraz zieleni przeznaczonej do usunięcia w ramach realizacji przedmiotowej inwestycji. W kontroli brali udział specjaliści nadzoru przyrodniczego Wykonawcy, w tym ornitolog. Kontrola miała na celu kontrolę występowania siedlisk chronionych gatunków ptaków na terenie planowanych prac. Kontroli podlegał teren przedstawiony na rycinie 1 oznaczony jako „Odcinek 4”

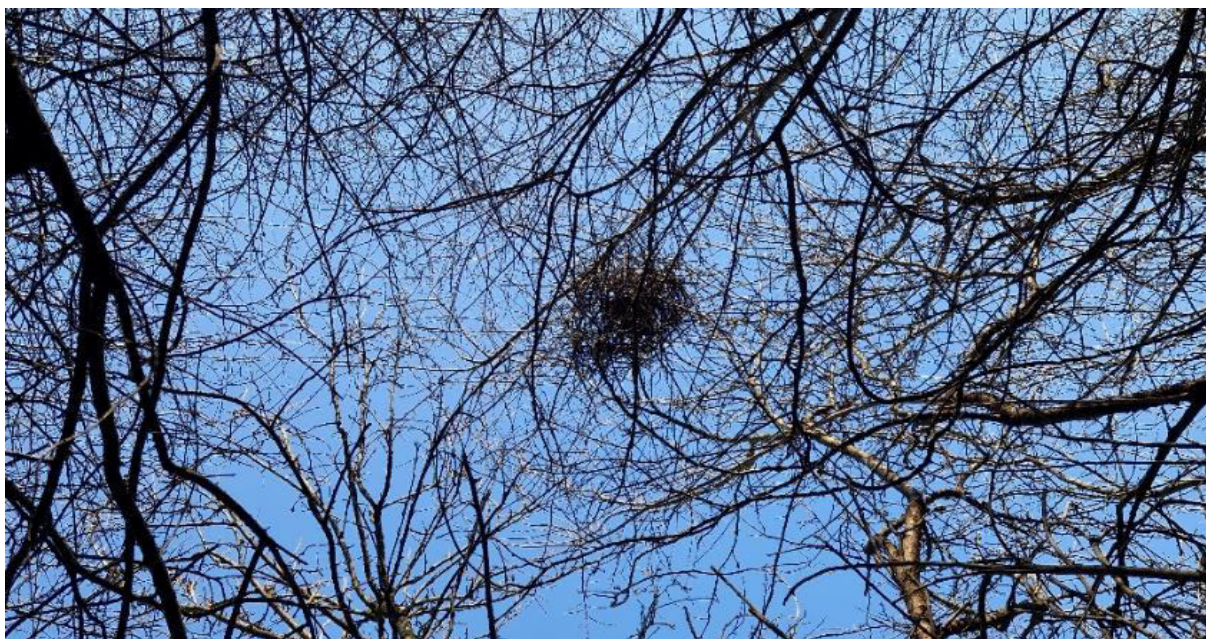
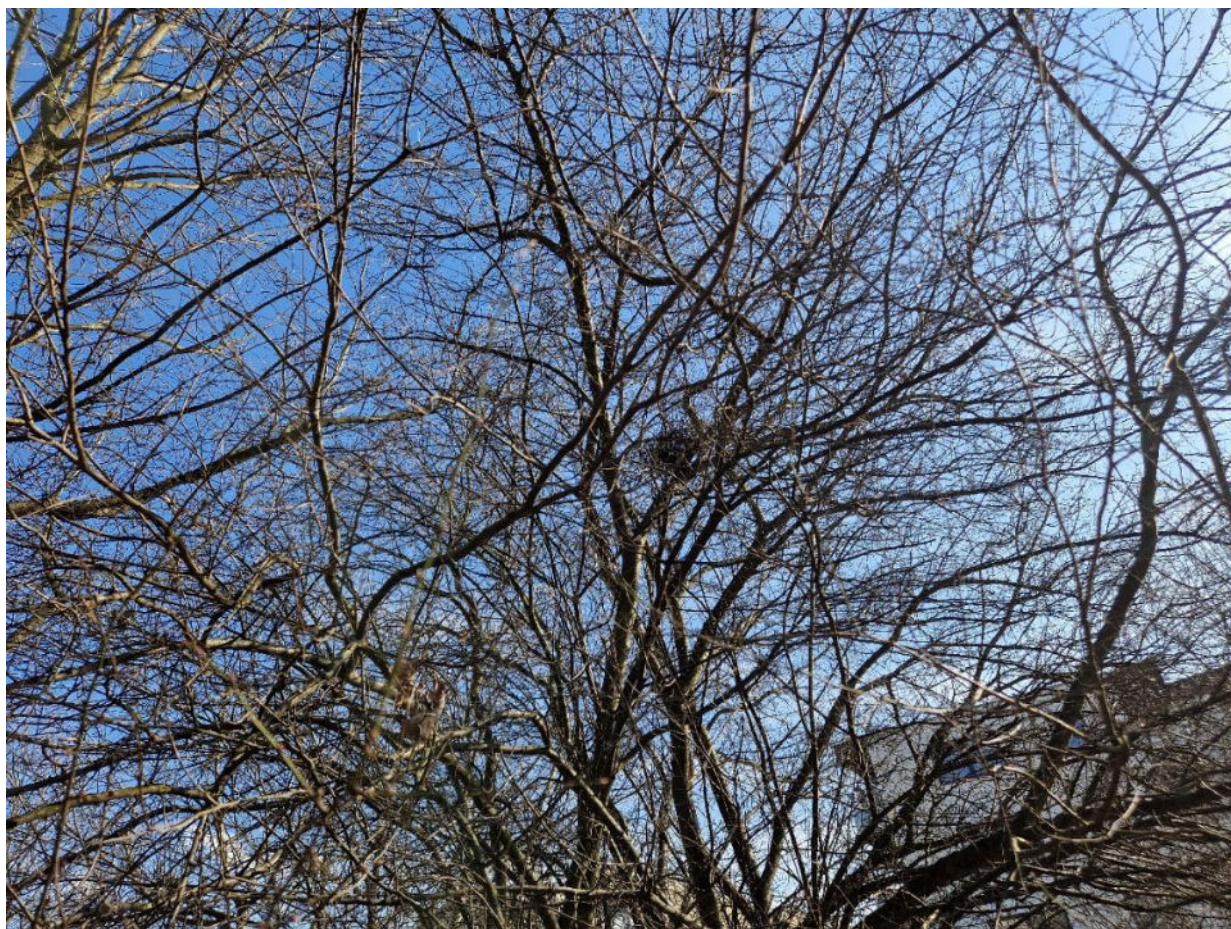
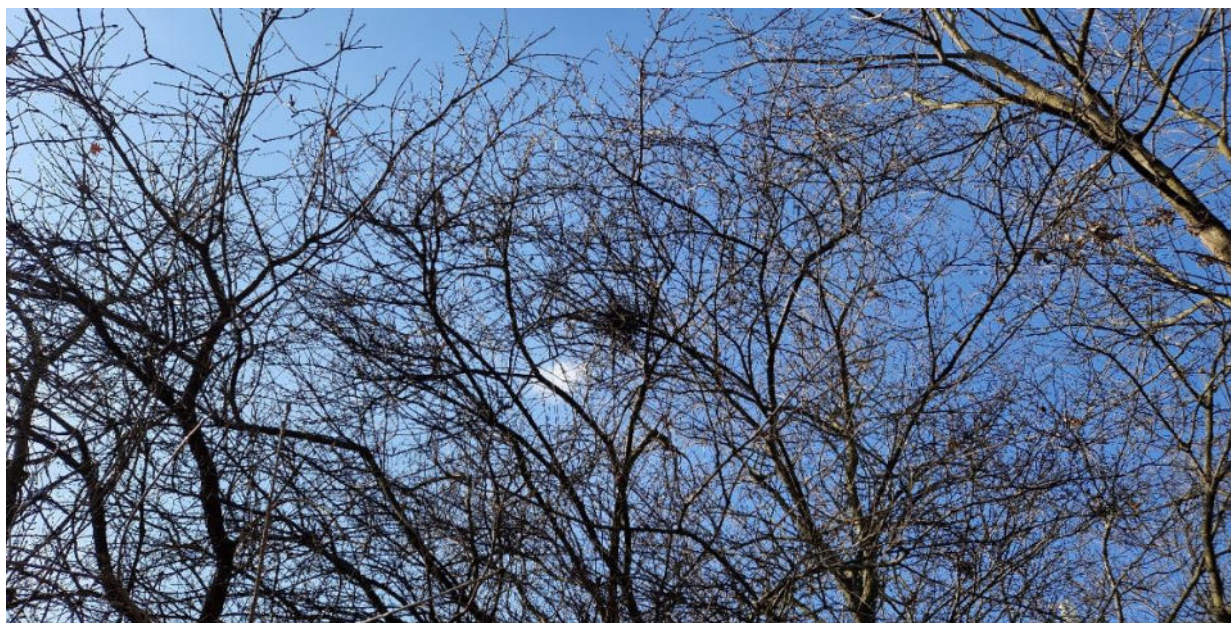
W trakcie kontroli w km 2+100 – 2+200, w obrębie znajdującej się w granicach inwestycji zieleni stwierdzono występowanie 3 niewykorzystywanych przez zwierzęta pozostałości po gniazdach należących prawdopodobnie do grzywacza *Columba palumbus*. Drzewa zostały oznakowane za pomocą biało-czerwonej taśmy ostrzegawczej rozpiętej wokół pnia. Ze względu na fakt iż grzywacz nie jest objęty ochroną prawną na zniszczenie pustych gniazd tego gatunku nie są wymagane dodatkowe zezwolenia.

Fot. 1-3. Pozostałości po gniazdach grzywacza

Ze względu na termin prowadzenia wizji terenowej oraz wycinki, planowanej na okres lęgowy ptaków, wycinka drzew (również z pustymi gniazdami grzywacza) możliwa jest w przeciągu 3 dni od wykonania kontroli, to jest do 28.03.2025 r.

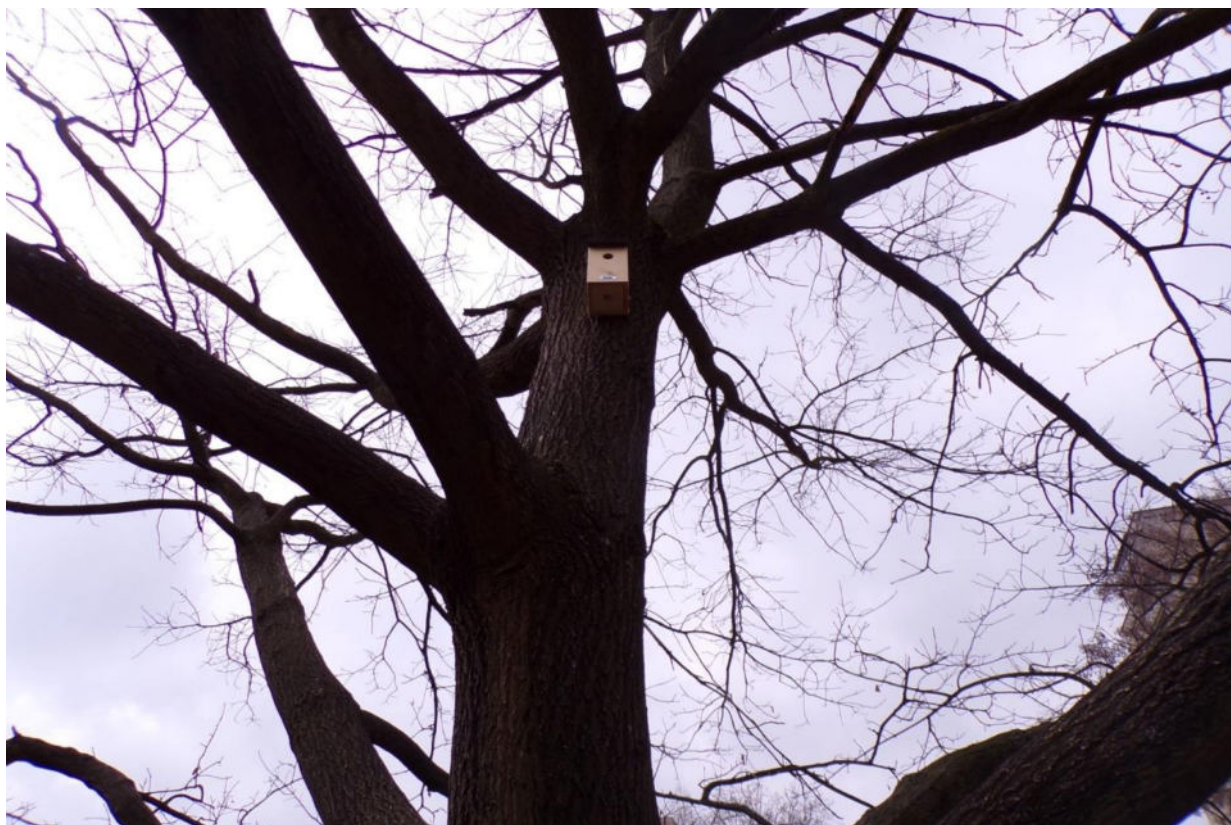
Na terenie inwestycji stwierdzono również wywieszenie nowej budki lęgowej dla ptaków, na pniu dębu przeznaczonego do wycinki w km ok. 2+440. Działania te przeprowadzone zostały bez konsultacji z Wykonawcą Prac oraz Zamawiającym, przez niezidentyfikowane osoby nieuprawnione do przeprowadzenia takich czynności na terenie inwestycji, bez konsultacji z Nadzorem Przyrodniczym. Aktualnie należy wstrzymać się z wszelkimi pracami w obrębie przedmiotowego drzewa, trwa weryfikacja zasiedlenia budki przez ptaki.

Fot. 4. Budka lęgowa na dębie, w km 2+440
