KARTA REJESTRACYJNA TERENU, NA KTÓRYM WYSTĘPUJĄ RUCHY MASOWE ZIEMI

1. Numer ewidencyjny: 1 2 - 6 1 - 0 1 1 - 1 4 3 1 0 7

| 12. Inne dane lokalizacyjne:<br><br>przy ul. Tetmajera | | | |

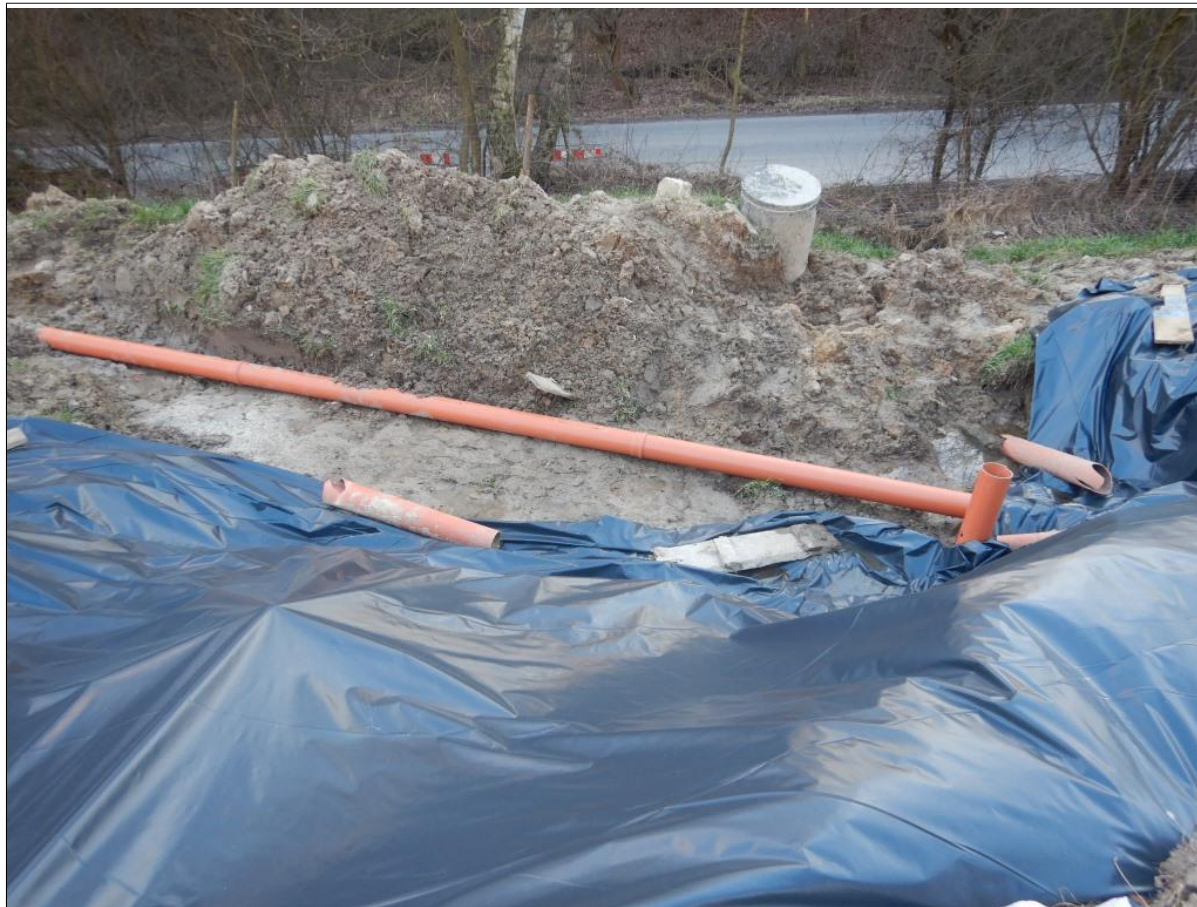
Widok na koluwia osuwiska znad skarpy głównej

Zabezpieczenie osuwiska jest możliwe. Pomimo stosunkowo niewielkiej szacowanej miąższości koluwiów (4 m) osuwisko najprawdopodobniej będzie wymagać zabezpieczenia konstrukcyjnego. Wszelkie próby stabilizacji osuwiska powinny być poprzedzone wykonaniem badań geologiczno-inżynierskich, najlepiej opartych o pełnordzeniowe wiercenia, które określą rzeczywistą głębokość zalegania powierzchni poślizgu osuwiska oraz będą stanowiły podstawę do opracowania właściwego sposobu zabezpieczenia. Zaleca się uregulowanie gospodarki wodno-ściekowej nie tylko w obrębie samego osuwiska, ale również wzdłuż całej skarpy nad ul. Tetmajera. Nie zaleca się także deponowania nasypów niekontrolowanych nad tą skarpią. W przypadku konieczności wykonywania dalszych nasypów w związku z planowaną nową zabudową, nasypy te powinny być deponowane według określonego procesu technicznego i odpowiednio zabezpieczone oraz posiadać stosowne odwodnienie.

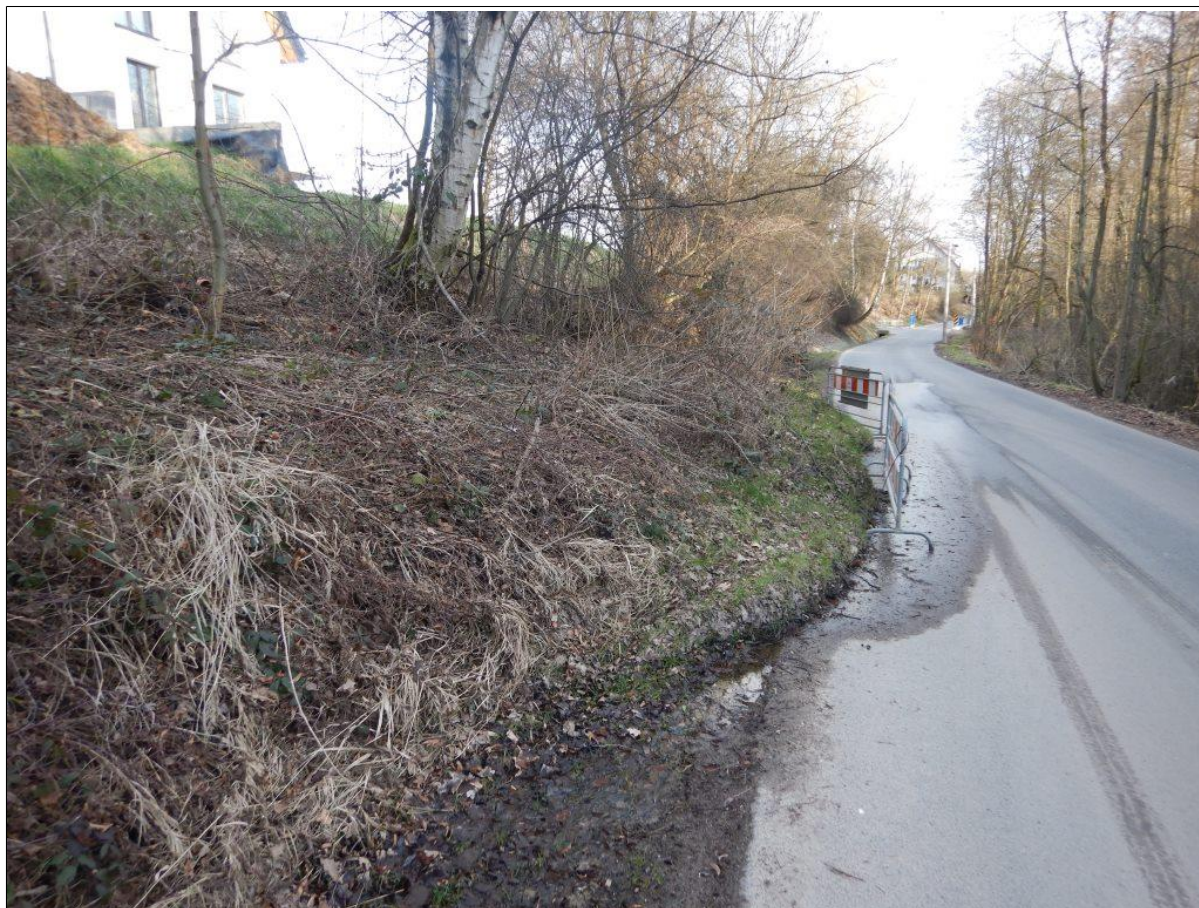
| c. Infrastruktura komunikacyjna:<br>nasunięcie się koluwiów osuwiska na fragment drogi gminnej | c. Infrastruktura komunikacyjna:<br>w przypadku dalszej aktywności osuwiska możliwe kolejne nasunięcia koluwiów na jezdnię; możliwe przewalania drzew na jezdnię; w przypadku uruchomienia się większych mas koluwalnych możliwe uszkodzenia drogi |

Widok na czoło osuwiska

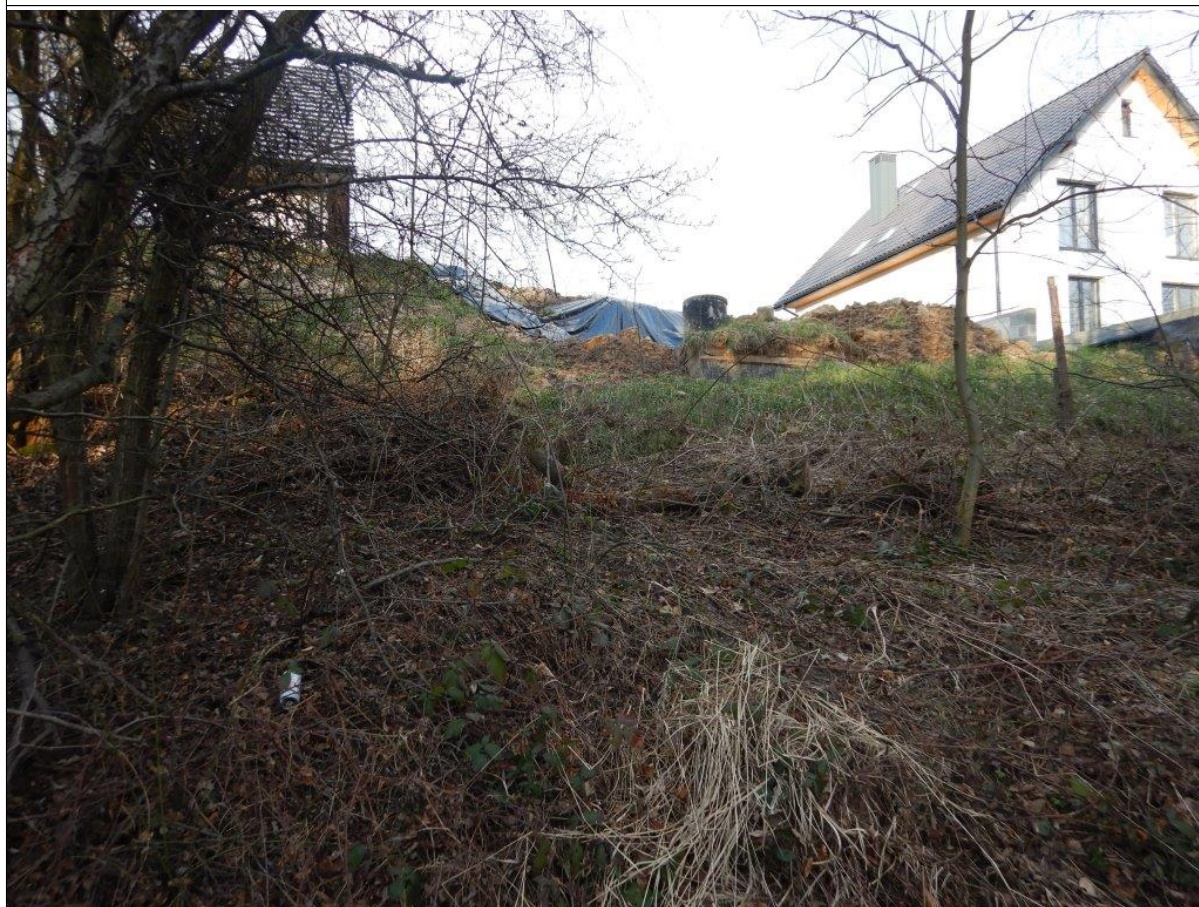
Widok na osuwisko od strony zachodniej

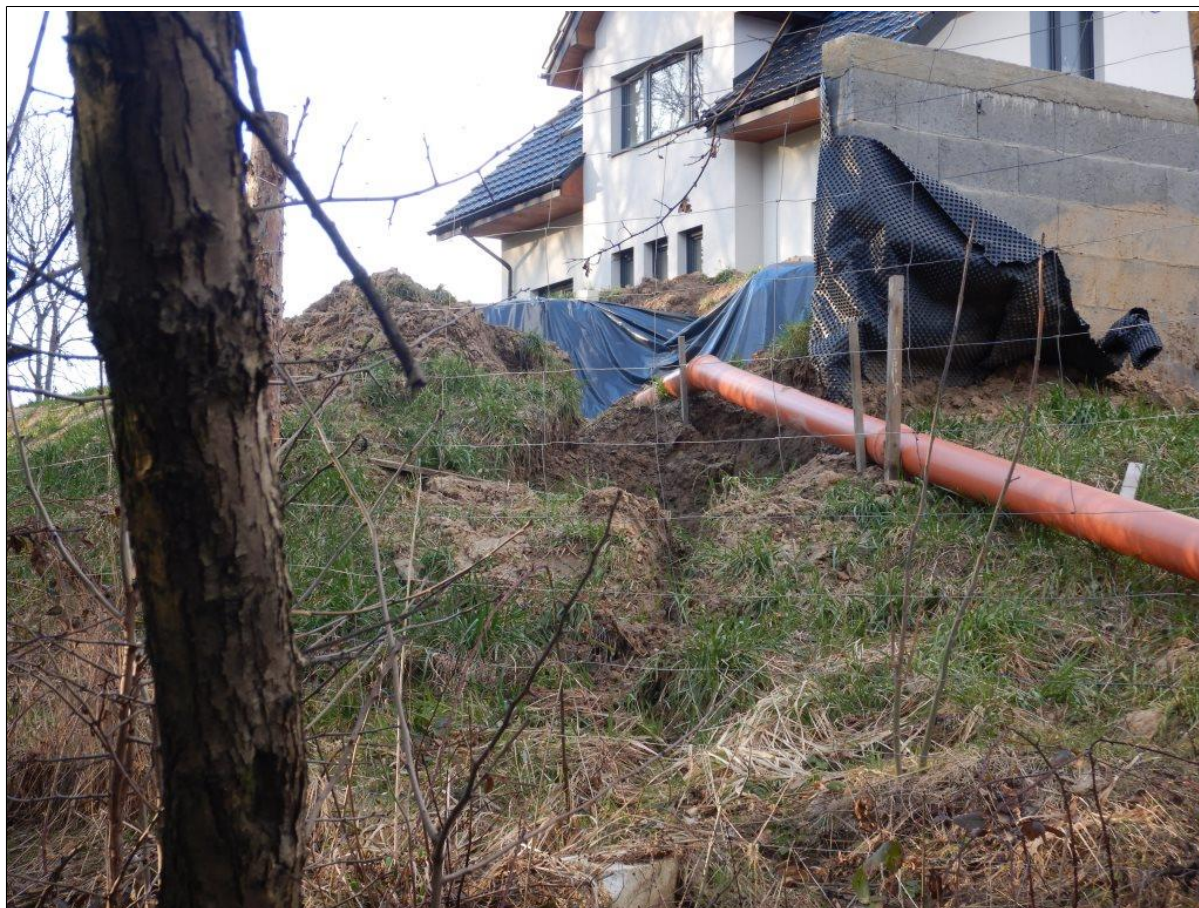
Widok na osuwisko od strony wschodniej

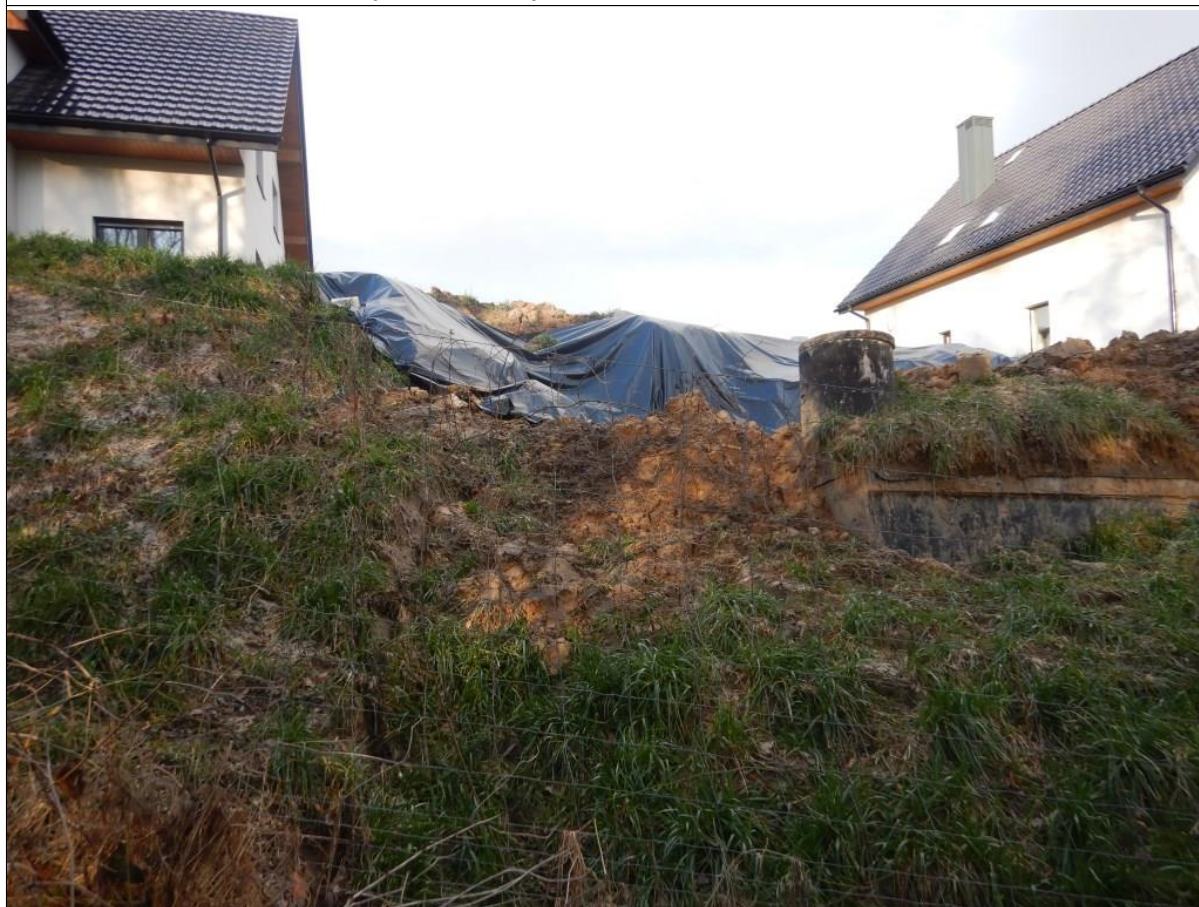
| e. Inne:<br>przemieszczenie betonowego zbiornika przelewowego na wody wraz z instalacjami doprowadzającą i odprowadzającą, uszkodzenie tymczasowego ogrodzenia | e. Inne:<br>w przypadku utrzymywania się aktywności osuwiska możliwe dalsze uszkodzenia |

Widok na skarpe główną osuwiska (na pierwszym planie widoczny betonowy zbiornik na wody)

| <i>tak</i> | Opis: zabezpieczenie skarpy głównej folią ochronną, ujęcie wód doprowadzanych początkowo do zbiornika i skierowanie ich na skarpe poza wschodnią granicę osuwiska |
