## **INTERPELACJA/ZAPYTANIE W SPRAWIE**

**Dotyczy: zasiedlenia Mostu Grunwaldzkiego w Krakowie przez gatunki znajdujące się pod pełną ochroną prawną w kontekście zbliżającego się remontu tego obiektu.**

**dotyczy: zasiedlenia Mostu Grunwaldzkiego w Krakowie przez jaskółkę oknówkę *Delichon urbicum*, nietoperza *Chiroptera* oraz gołębia miejskiego *Columba livia forma urbana*, gatunki znajdujące się pod pełną ochroną prawną.**

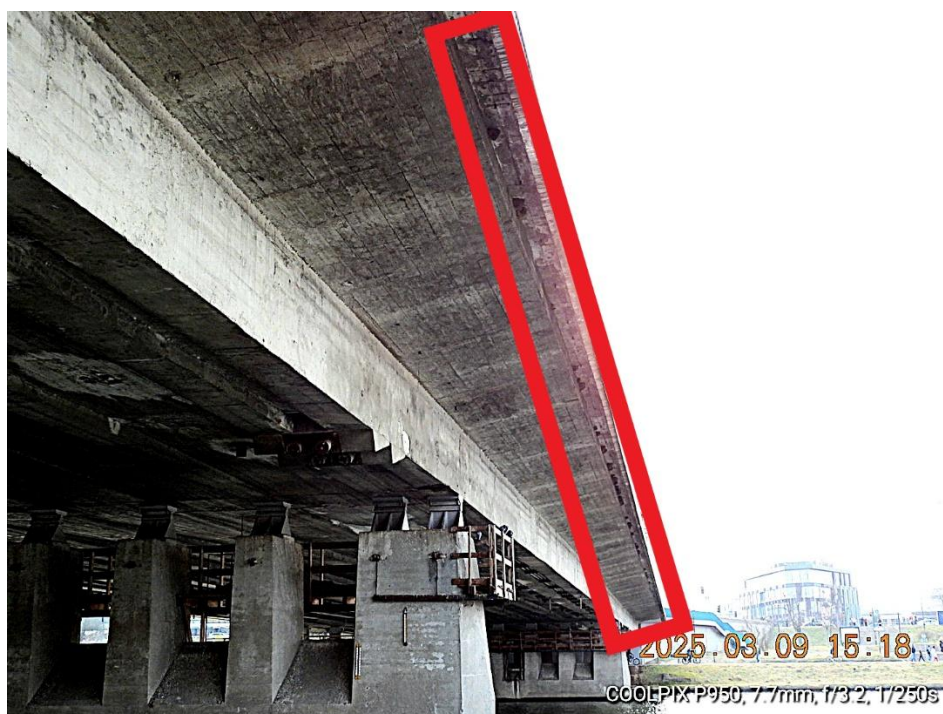
Fot. 1 - Kraków, Most Grunwaldzki, widok od strony Wawelu, pod pasem ruchu pieszego mostu, zaznaczono obszar, gdzie znajdują się liczne gniazda oknówek\_20250309\_

Prosimy o podjęcie działań przewidzianych prawem tj. wykonanie ekspertyzy ornitologicznej, uwzględniającej zasiedlenie budowli przez jaskółki, nietoperze i gołębie oraz przeprowadzenie remontu w zgodzie z przepisami Ustawy o ochronie przyrody i Ustawy o ochronie zwierząt.

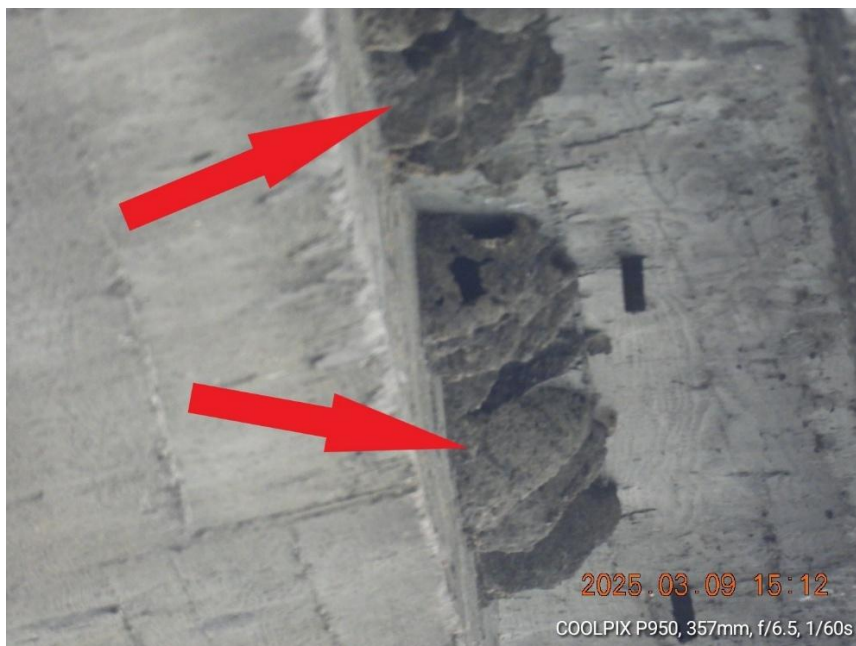
Fot. 2 - Kraków, Most Grunwaldzki, widok od strony Wawelu, pod pasem ruchu pieszego mostu, zaznaczono gniazda oknówek\_20250309\_

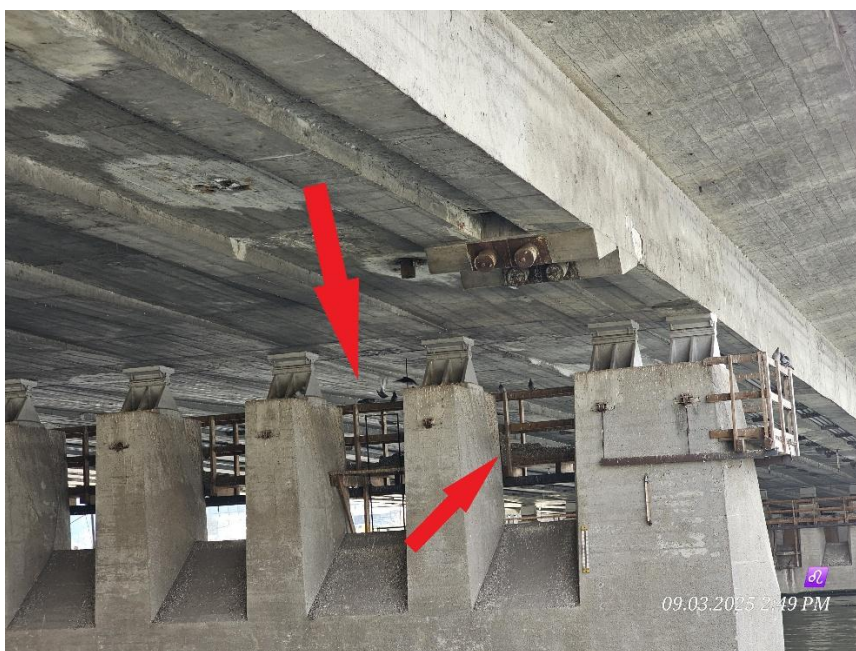
Fot. 3 - Kraków, Most Grunwaldzki, przy filarach mostu, zaznaczono miejsca przebywania gołębi miejskich\_20250309\_

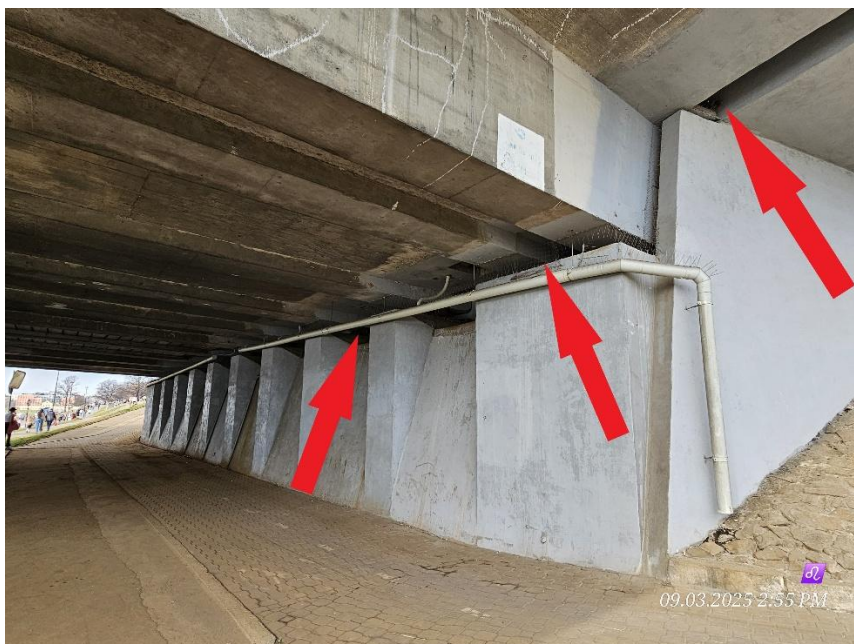
Fot. 4 - Kraków, Most Grunwaldzki, przyczółek mostu, zaznaczono miejsca przebywania i siedlisko gołębi miejskich\_20250309\_

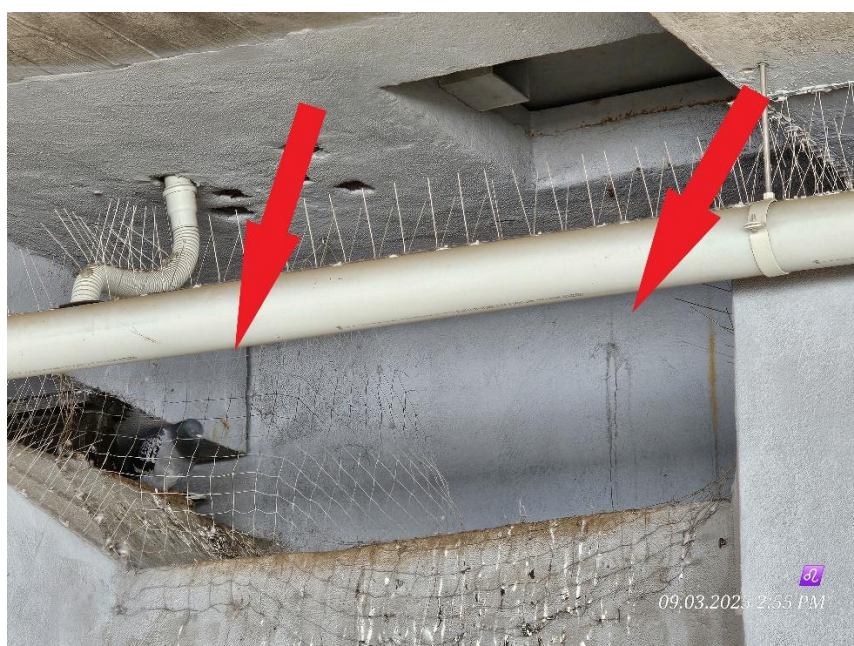
Fot. 5 - Kraków, Most Grunwaldzki, przyczółek mostu, uszkodzone siatki zabezpieczające przed ptakami, zaznaczono miejsce przebywania i siedlisko gołębi miejskich\_20250309\_

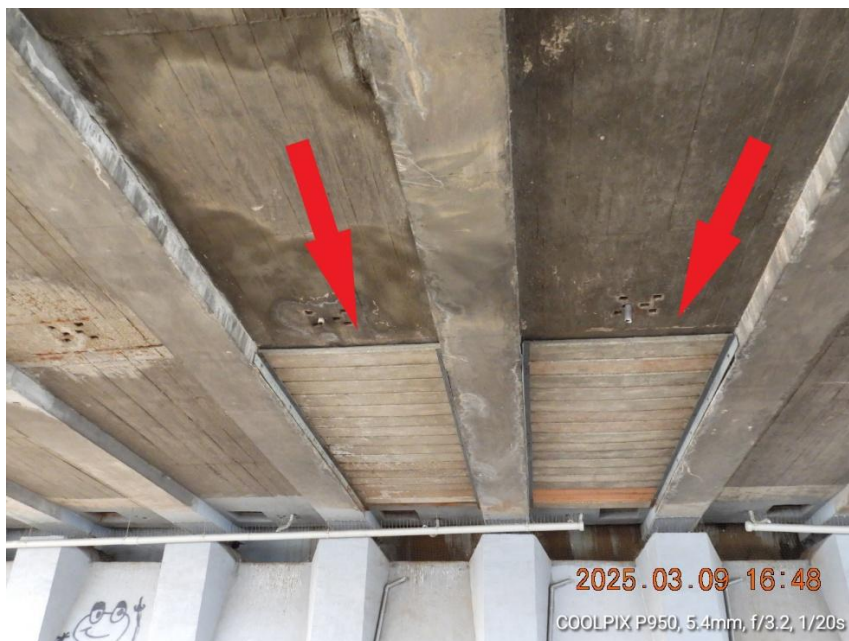
Fot. 6 - Kraków, Most Grunwaldzki, płyty pod mostem, zaznaczono szczeliny mogące stanowić miejsce przebywania nietoperzy\_20250309\_

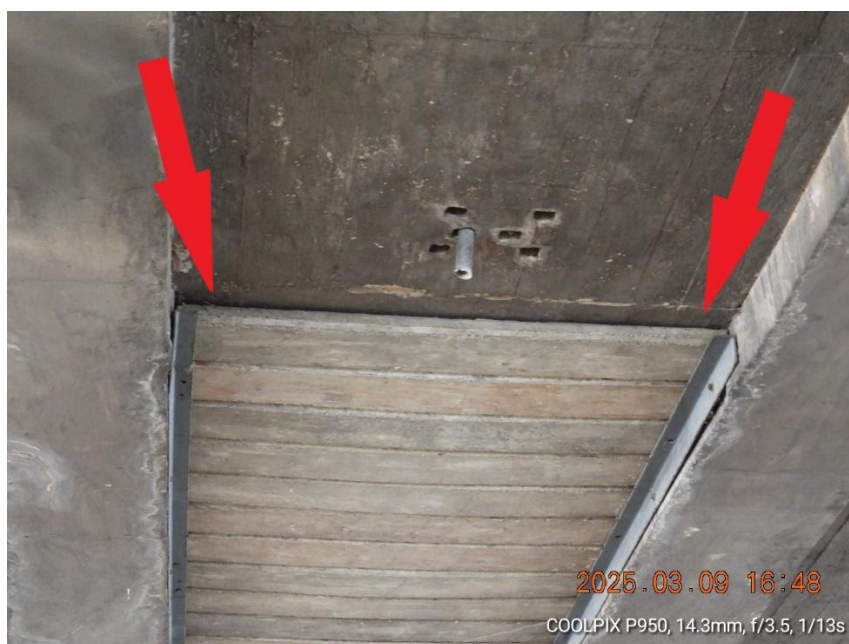
Fot. 7 - Kraków, Most Grunwaldzki, płyty pod mostem, zaznaczono szczeliny mogące stanowić miejsce przebywania nietoperzy\_20250309\_
